צוללים כל הדרך אל הבנק

נבי פייר

בפרויקט איטום מורכב שהתבצע לאחרונה באחד מסניפי בנק דיסקונט, נעשה שימוש בשיטה הכוללת צלילה וחומרים אפוקסים לשימוש תת-מימי. בתהליך התגלו כמה יתרונות של השיטה לעבודות איטום מסובכות באתרי בניה מוצפים, במרתפים, במאגרי מים וכדומה

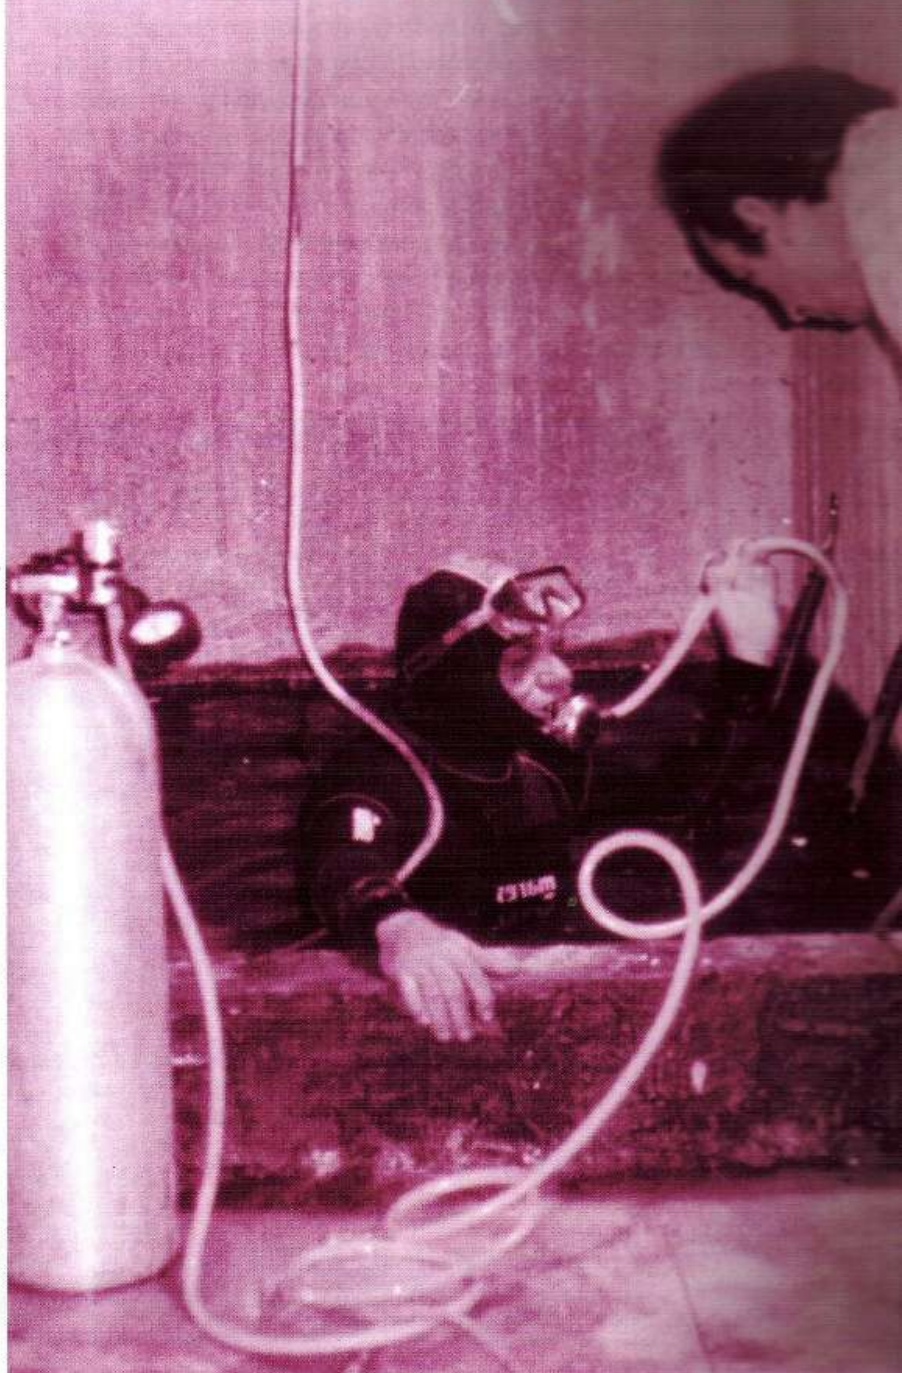
הפיר עם סיומו

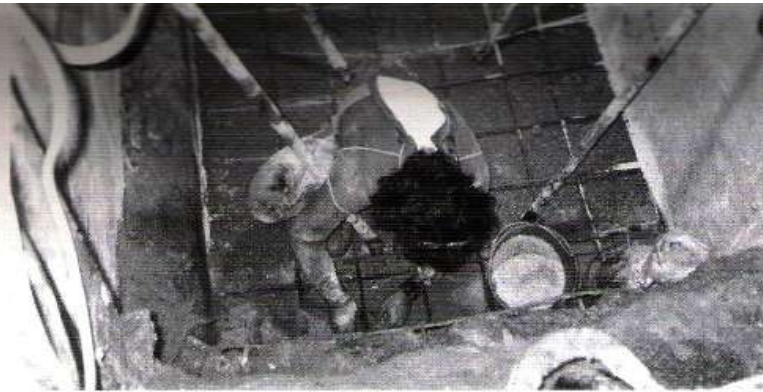
שלב ציקת הרצפה

ציקת הרצפה בוצעה בתוספת אגרגט וחומר צימנטי למניעת התכווצות. כמו כן הוספו מספר מוספים נוזליים: דבק (סיקה-לטקס) לשיפור האיטום וההדבקה ומזרז התקשות (סיקה A4) לזרוז התקשות הבטון, לאיטום ולמניעת התכווצות, מוסף לאיטום (סיקה Concrete), ומוסף לעבידות (סיקנול M) לשיפור הזרימה ומניעת כיסי חצץ.

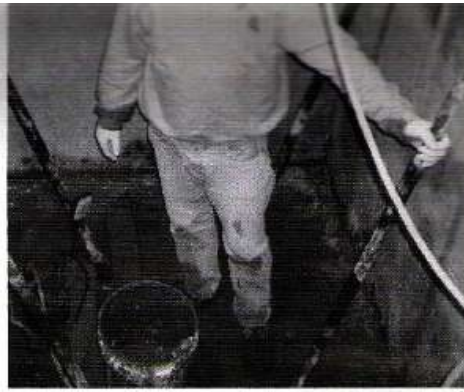
לאחר הרכבת משטח המתכת ושיאיבת המים

הקושי העיקרי היה באיטום סביב משטח המתכת. היה צורך לאטום מירווח של כ-5-4 ס"מ בין משטח המתכת לבין הקירות ואיטום זה ארך כשבועיים ימים, בצלילה במי תהום קרים מאוד ובאפלה מוחלטת, מאחר ומי התהום היו שחורים לחלוטין. האיטום בוצע בשכבות, בחומר איפוקסי לשימוש תת-מימי ובתוספת אגרגטים. בכל יום בוצעה שכבת איטום אחת, אשר הצריכה כ-3-4 צלילות, עד שלבסוף נאטמו כל המרווחים והיה ניתן לשאוב את המים. (ראה שרטוט מס.).

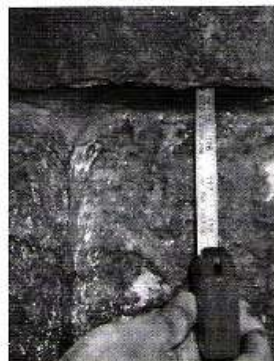
לאחר שאיבת המים, נתגלו כשלים נוספים בבניה אשר מטבע הדברים לא היו יכולים להתגלות לפני כן. שני קירות "גלשו" כלפי מטה עקב בניה רשלנית, כאשר בהפסקות היציקה לא הושארו ברזלי זיון לחיבור בין היציקות. כתוצאה מכך נוצר תפר ברזוב של כ-2.0 ס"מ אשר מים רבים פרצו דרכו והוא סיכן את חוזקו של הפיר. במקומות רבים אחרים בקירות הפורוזיביים נתגלו נזילות ופריצות מים חזקות, במיוחד בחיבורים בין הקורות התחתונות אשר סביב רצפת הפיר, לבין הקירות.

שקיעת הקירות גרבה לפתיחת התפר

לאחר הצלילות רוקן הפיר ממים ובוצע איטום של שאר פריצות המים כמקובל. ע"י מלט הידראולי מהיר התקשות. רק לאחר איטום מוחלט של כל הקירות התבצע האיטום הסופי ע"י טיח אוטם ומלט הידראולי לאיטום מסוג סיקה טופ 107. לסיום נאטמו כל התפרים בין היציקות השונות במערכת איטום גמישה מסוג סיקה קומביפלקס.
